# SJRM 災害レポート

No.2005 - 1

## 速報 2005年3月20日発生 福岡県西方沖地震

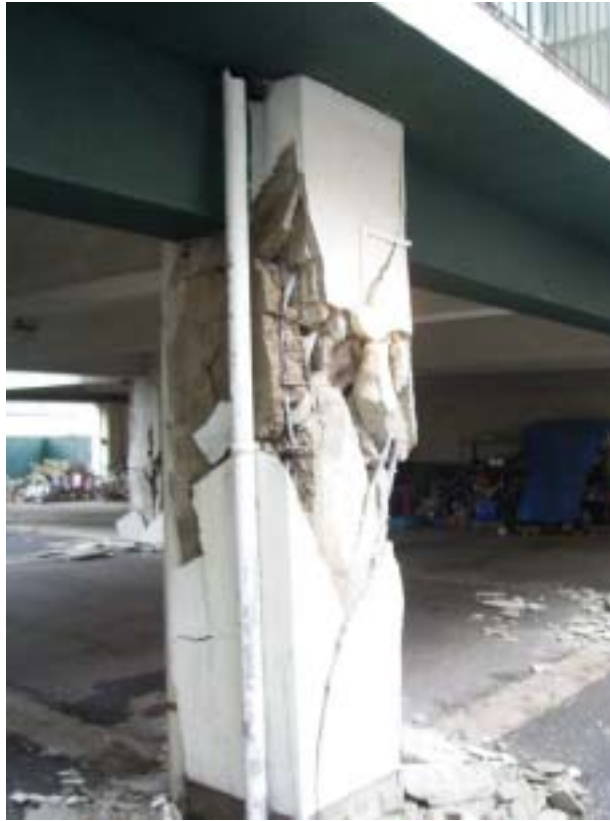
Fig.1 ピロティー形式 1階柱被害（損保ジャパン・リスクマネジメント撮影）

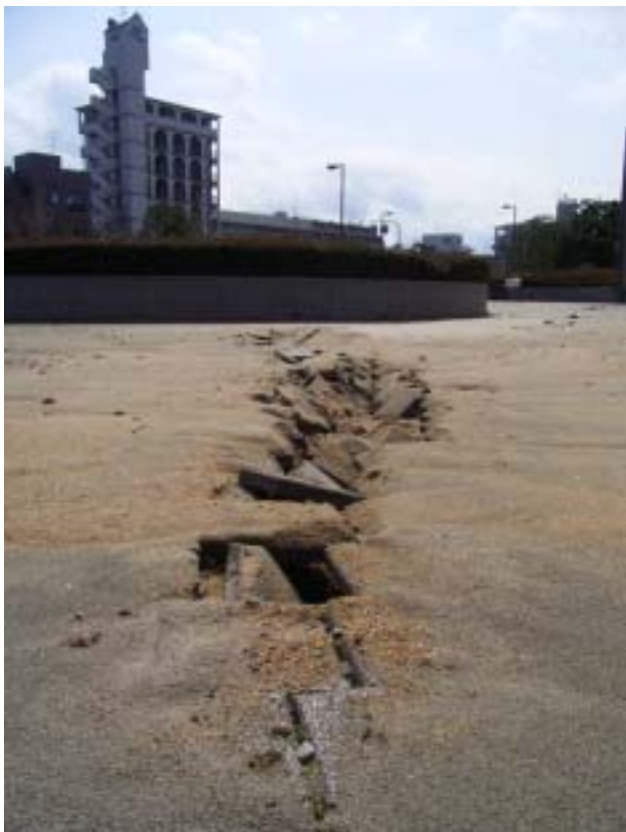
百道地区（埋立地上にあり広範囲に渡って液状化被害が確認された）

Fig.8 市立博物館 液状化

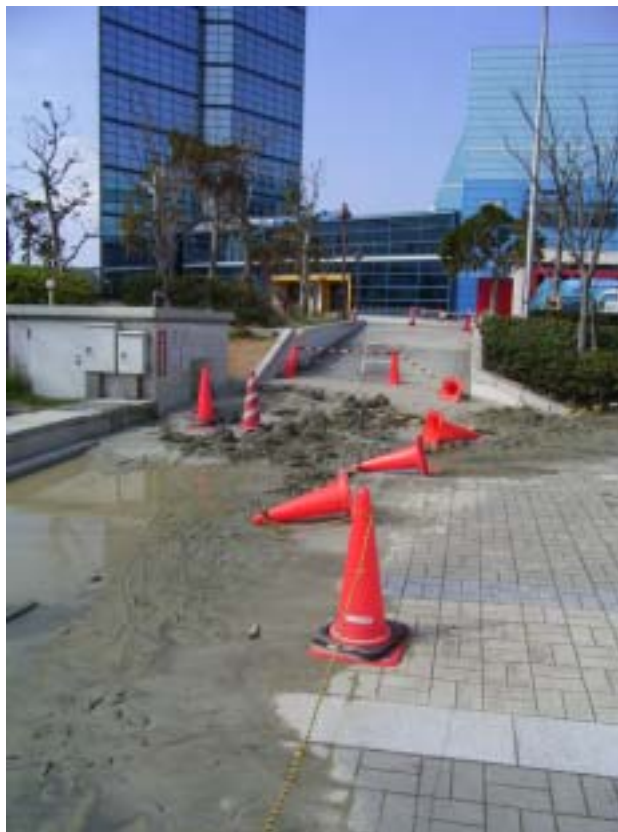
Fig.9 歩道 液状化

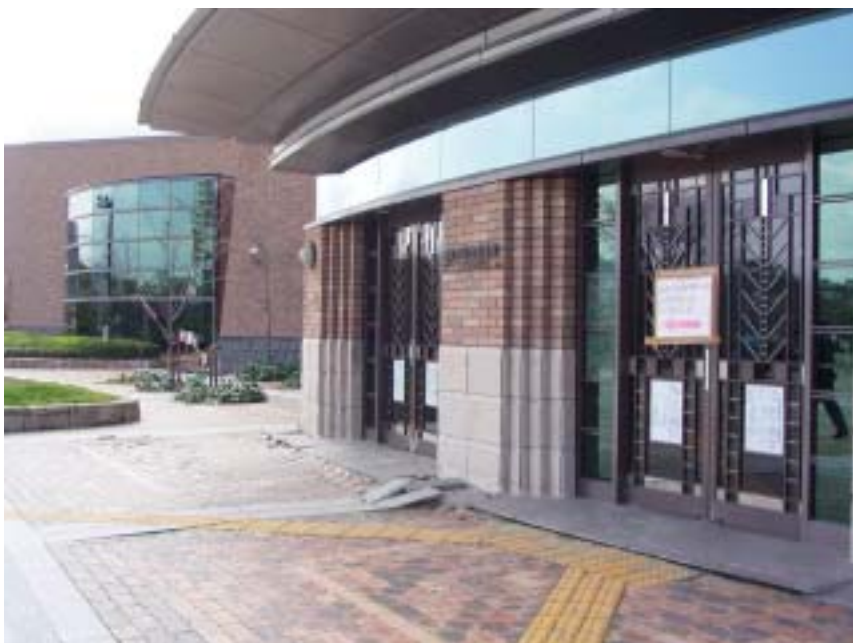
Fig.10 市立図書館 建物周囲の陥没

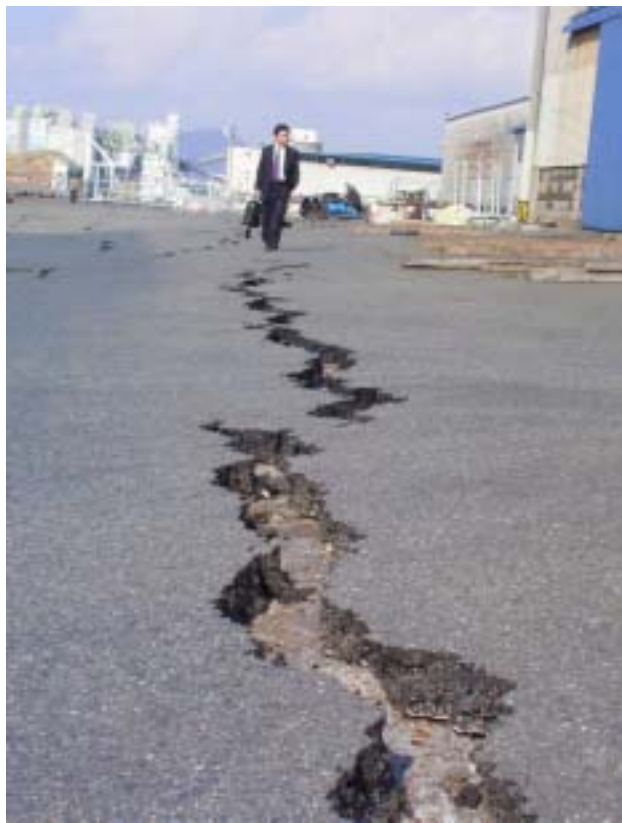
博多湾埠頭（埋立地上にあり中央埠頭北部、須崎埠頭東部で地割れや沈下が確認された）

Fig.11 中央埠頭 地割れ

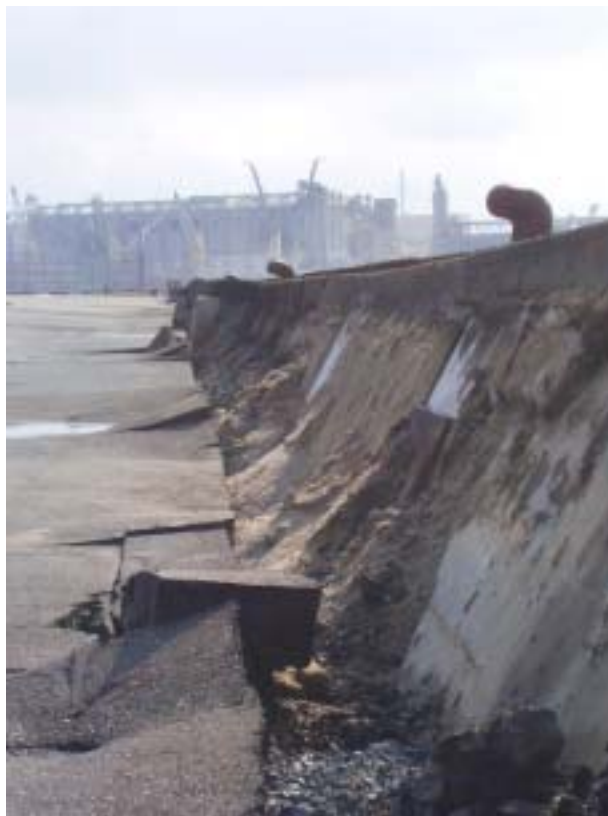
Fig.12 中央埠頭 側方流動

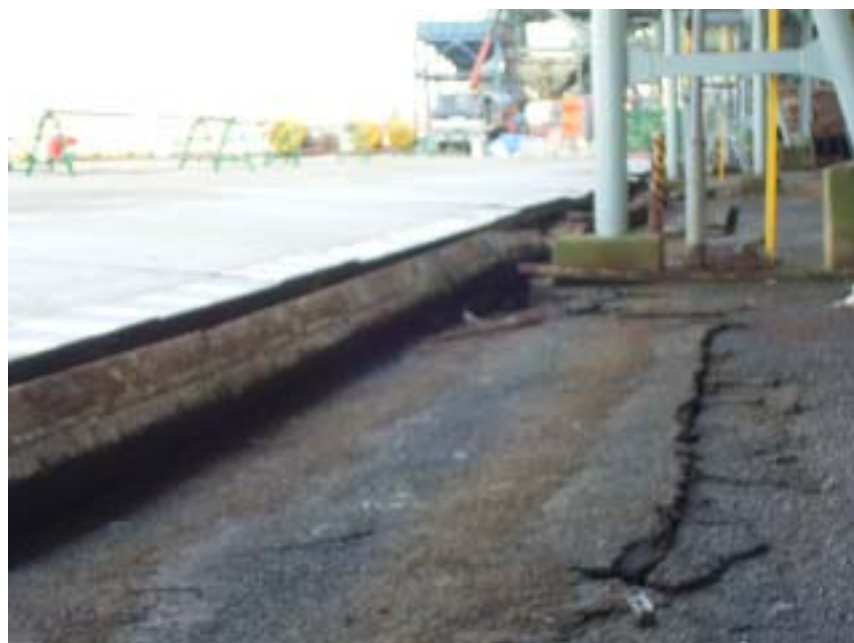
Fig.13 須崎埠頭 沈下

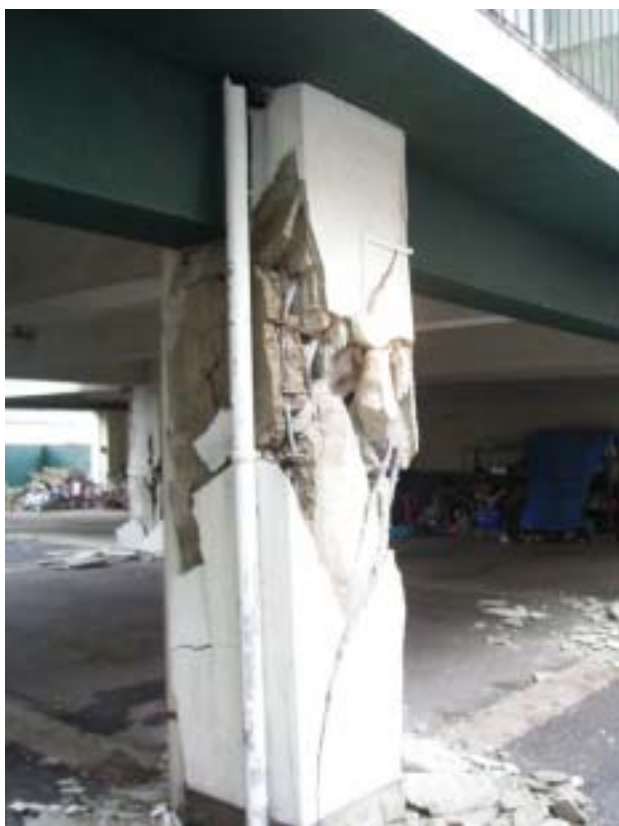
Fig.14 大名 ピロティー被害

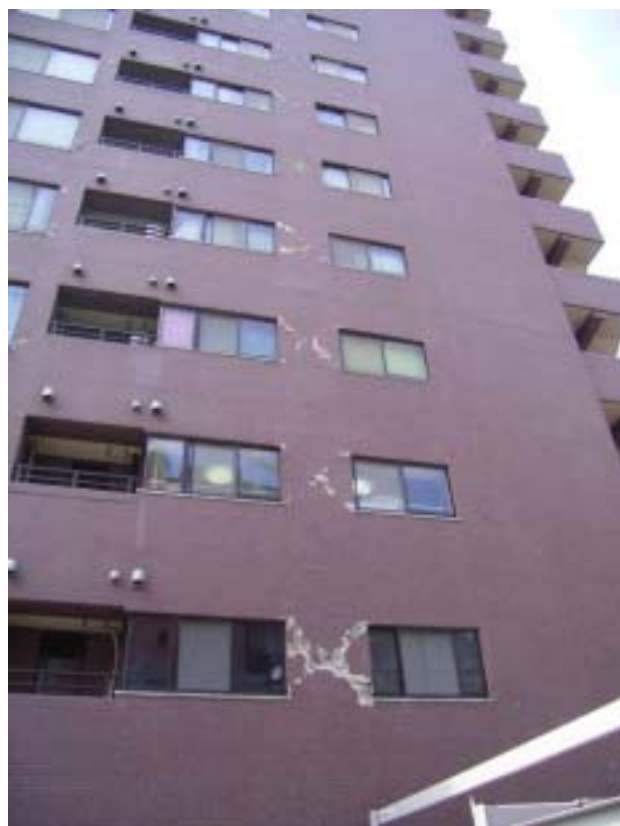
警固断層から離れた天神地区でも壁面のタイルや窓ガラスの被害、歩道・道路・建物周囲の沈下・隆起が確認できるが、被害程度は大名地区が相対的に大きい。また中央区では南北方向の大きな水平変位が観測されており (Fig.6)、構造物の東面・西面のみに被害が集中している物件も幾つか見られる。

Fig.15 大名 東面被害

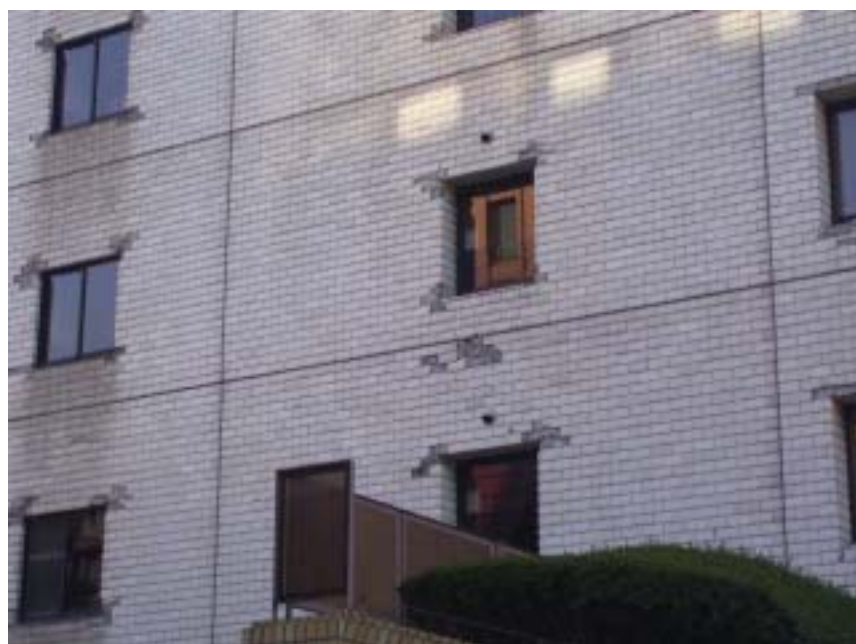
Fig.16 大名 中央区役所東面被害

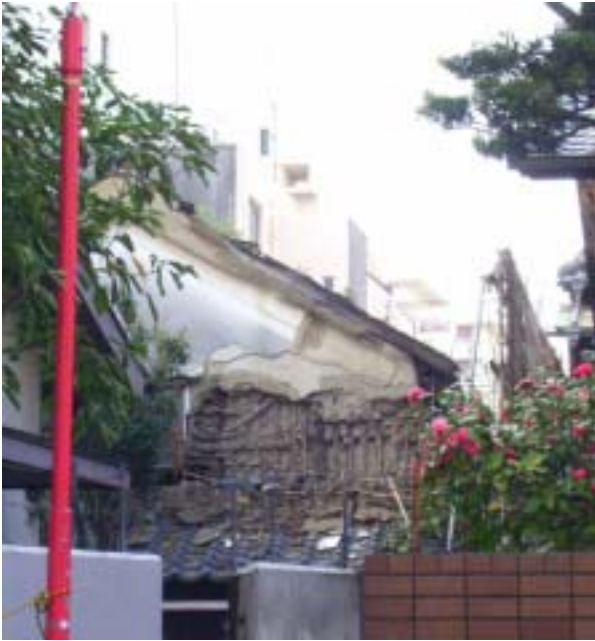
Fig.17 大名 土壁住宅被害

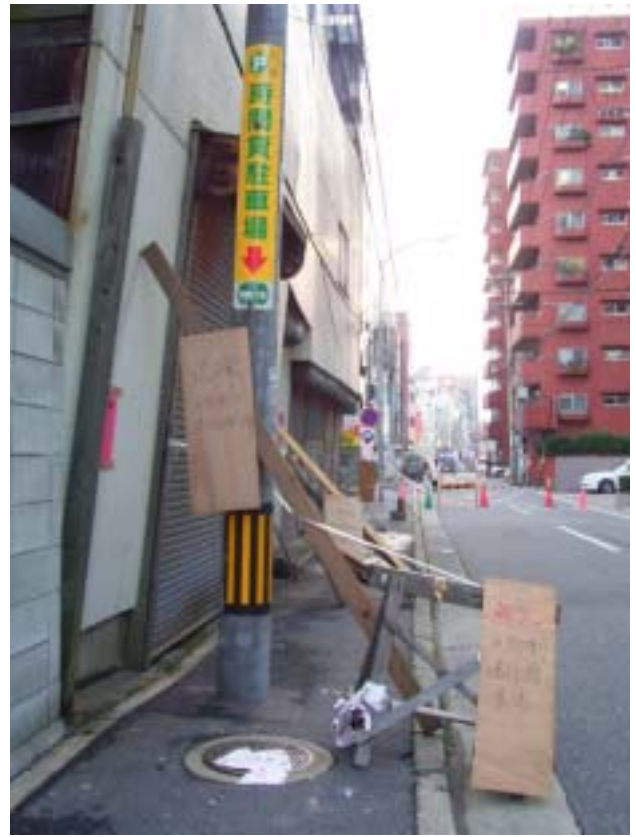
Fig.18 舞鶴 木造店舗被害

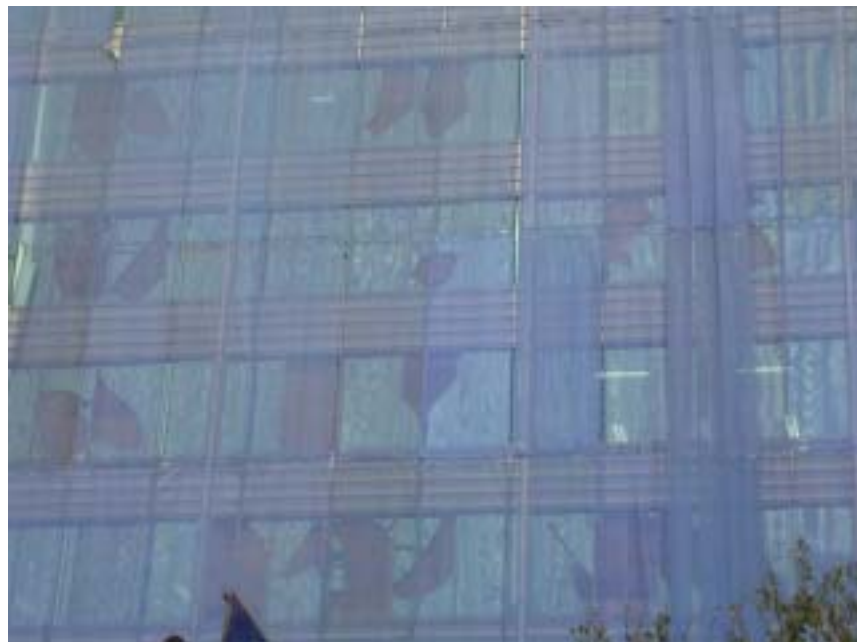
Fig.19 天神 窓ガラス被害
