## 〈第1報〉2008年5月12日発生 四川大地震

株式会社 損保ジャパン・リスクマネジメント

## SJRM レポート概要

2008年5月19日現在

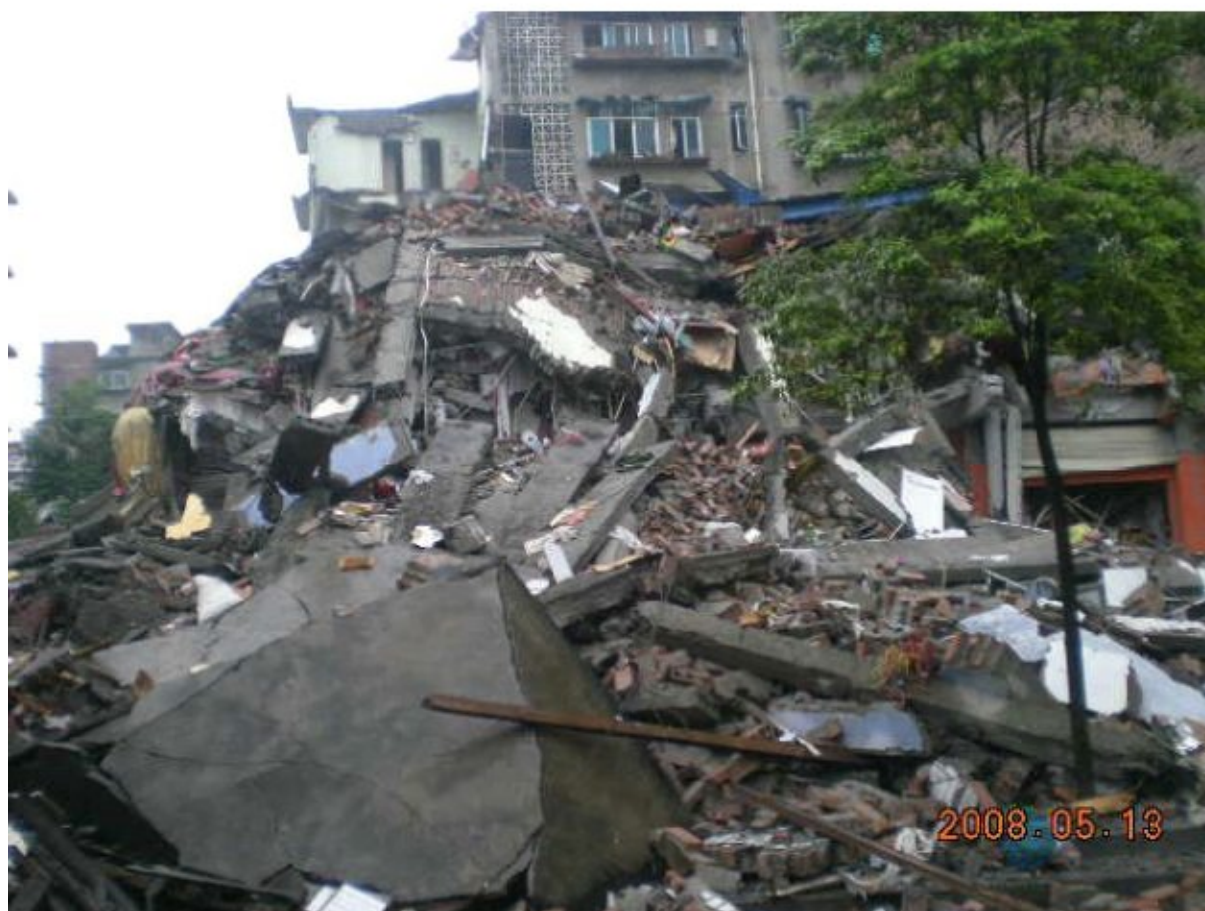
四川省都江堰市市街地被害状況（中国太平洋財産保険股份有限公司提供）

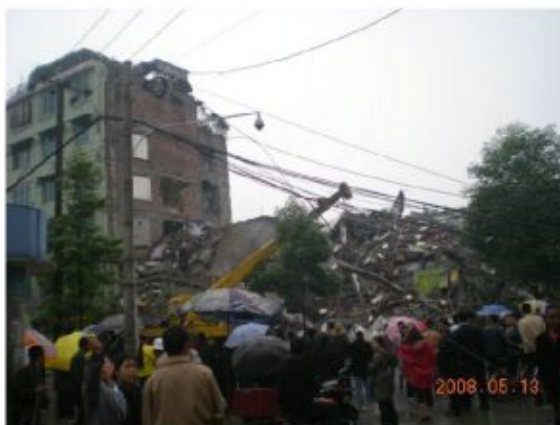
都江堰市では多くの建物が倒壊し、その中に学校建物3棟(新建小学校, 向峨郷中学校, 聚源中学校)が含まれている。学校建物の倒壊で学生1000人余りが下敷きとなった。ひび割れで修復不能の建物も多く、RC構造が残ったまま煉瓦・ブロック壁が崩れ落ちた建物もみられる。

崩壊した聚源中学校

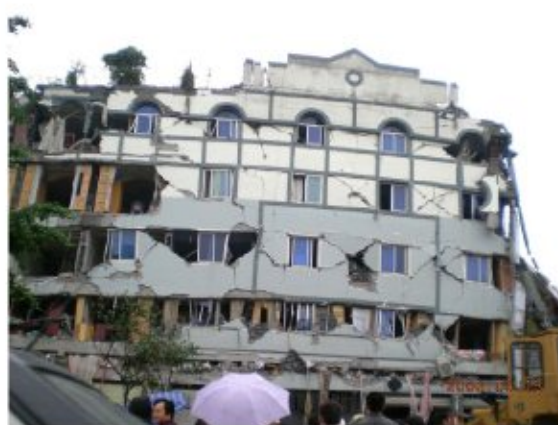
市内の商業ビル

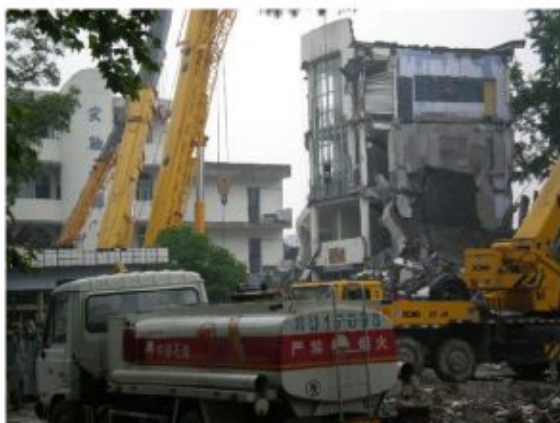
ビル倒壊状況

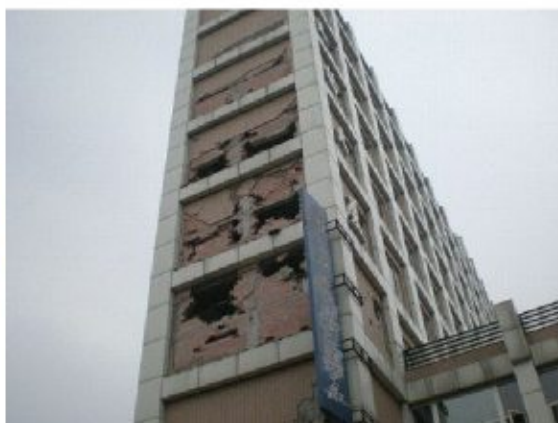
レンガ壁の損壊状況

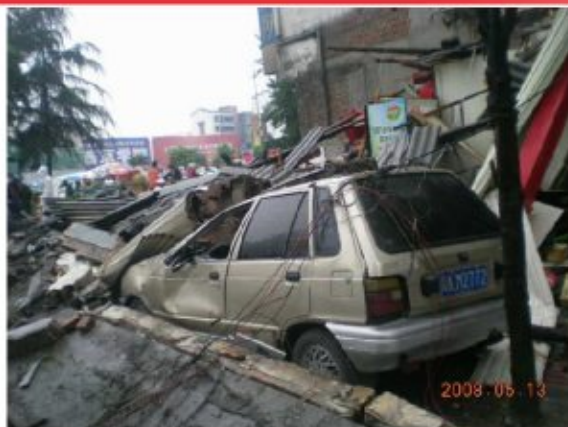
市内の被害状況

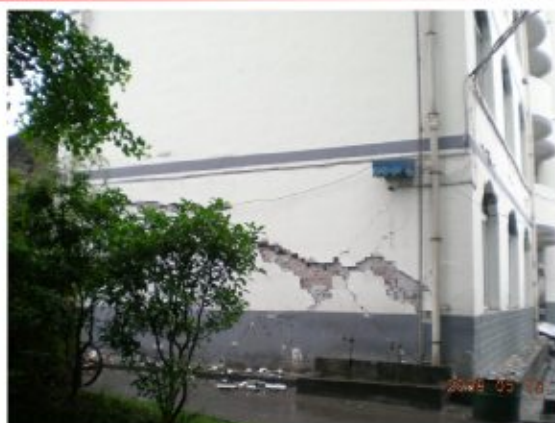
建物の被害状況

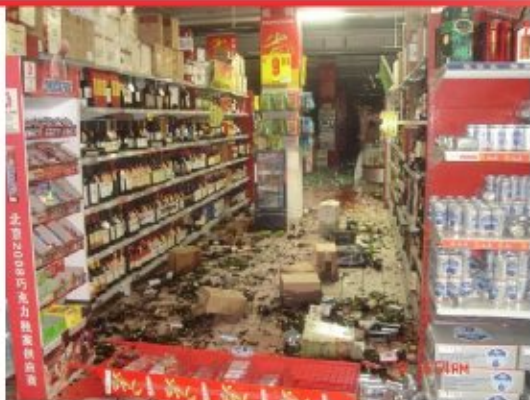
店舗内の商品散乱状況

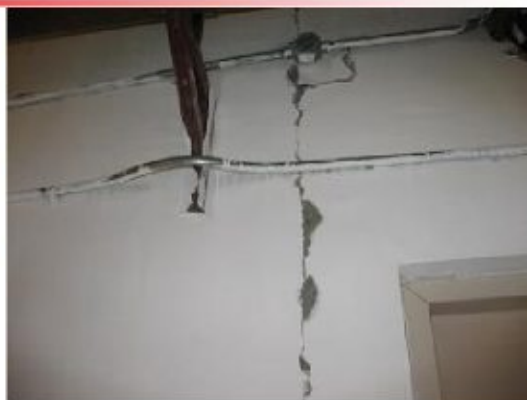
建物内部クラック

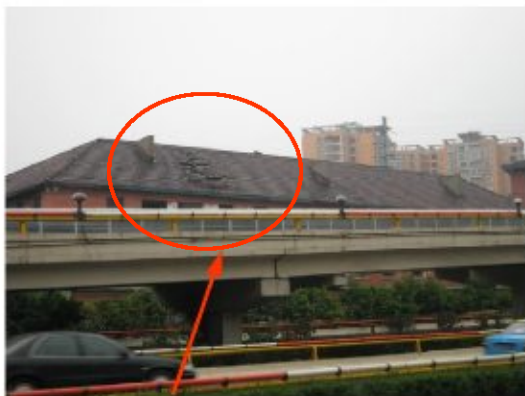
屋根の損壊状況

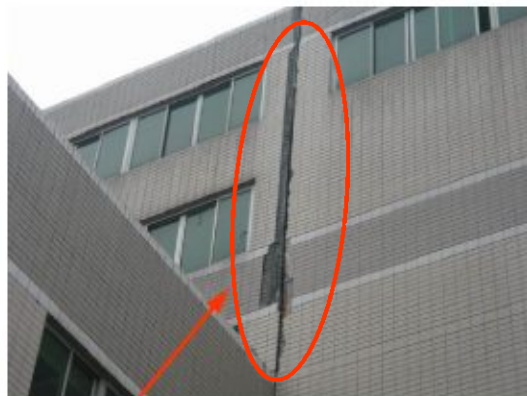
建物ジョイント部の亀裂発生状況

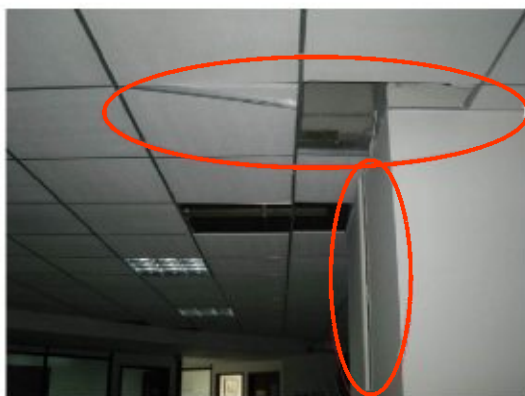
吊り天井タイルの落下

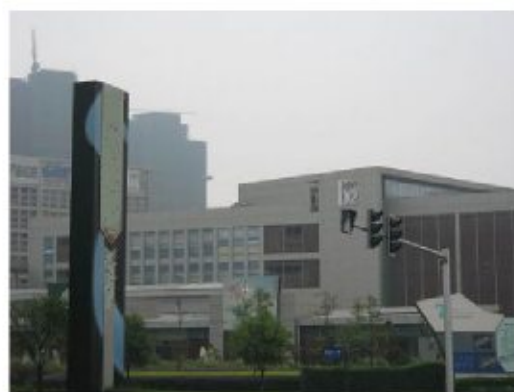
ハイテク工業団地の建物（被害なし）

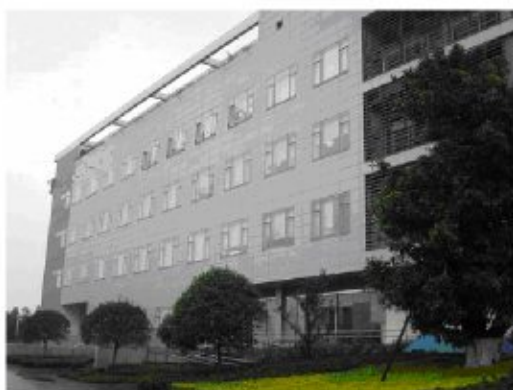
ハイテク工業団地の建物（被害なし）
