東日本大震災レポート

第5報（今回の地震の特徴と建物の被害状況，耐震設計について）

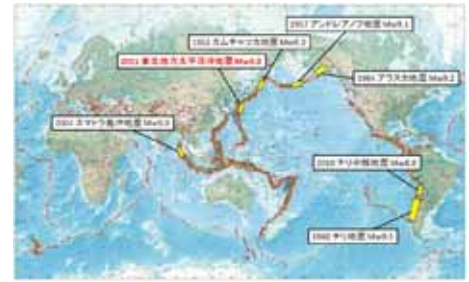
1900 年以降に起きた Mw8.8 以上の地震を世界震源地図の上にプロットしたもの。黄色の四角は断層面をあらわし、マグニチュードの大きさにおおむね対応するように描かれている。

図 1.2 世界で起きた大きな地震 (出典：東京大学地震研究所、世界で起きた大きな地震)

【解説】地震の規模は、現時点でマグニチュード Mw9.0 と発表されており、日本国内観測史上最大、世界でも 4 番目の規模でした。

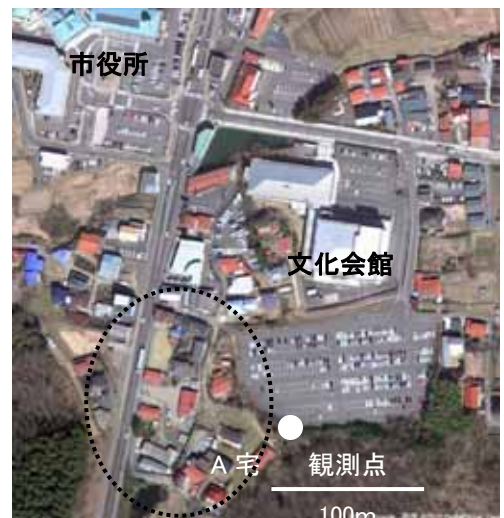
図 2.1 K-NET 築館（MYG004）周辺の衛星写真
(出典：Google Earth に加筆)

K-NET 築館（MYG004）観測点は図 2.1 の○に示すように栗原市文化会館の駐車場に接するなだらかな丘陵部に位置します。地盤は、厚さ 1.2m 程の粘性土層（N 値 24）の下に風化した岩盤が存在する良質な地盤です。

図 2.1 の点線の楕円で示すように、観測点の西には 20 棟弱の住宅群が存在します。比較的新しいものが多く、外観上に被害は見当たらなかったようです。

図 2.1 に示す観測点から約 20m 西の直近の平屋住宅（図 2.1 の A 宅）では室内はそれほど大きく散乱していなかったようであり、背の高い茶箆筍（高さ 180 cm 程度、奥行 30 cm 程度）が南北方向に倒れたが、その他の背の低い箆筍やテレビは倒れなかったようです。

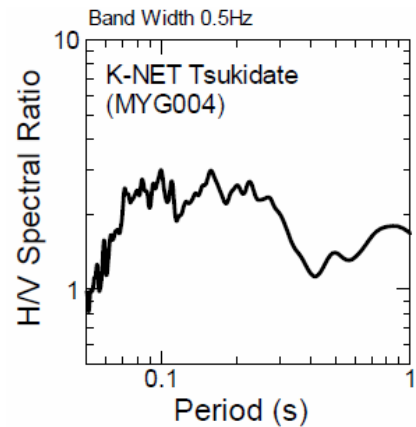
図 2.2 K-NET 築館 (MYG004) 常時微動の H/V スペクトル比

観測点での常時微動測定の中から、計算した H/V スペクトル比（水平動と上下動のスペクトル比。H/V スペクトル比の最大ピークとなる周期を地盤の卓越周期とみなすことができる）を図 2.2 に示します。周期 0.1~0.2 秒でピークを示しています。

速度応答のやや小さな記録では前述の常時微動のピーク周期とおおむね対応しています。従って、強震記録に見られるピークは、表層地盤の増幅特性の影響によるもので、速度応答の増大とともに周期が伸びているのは地盤の非線形性の影響と考えられます。

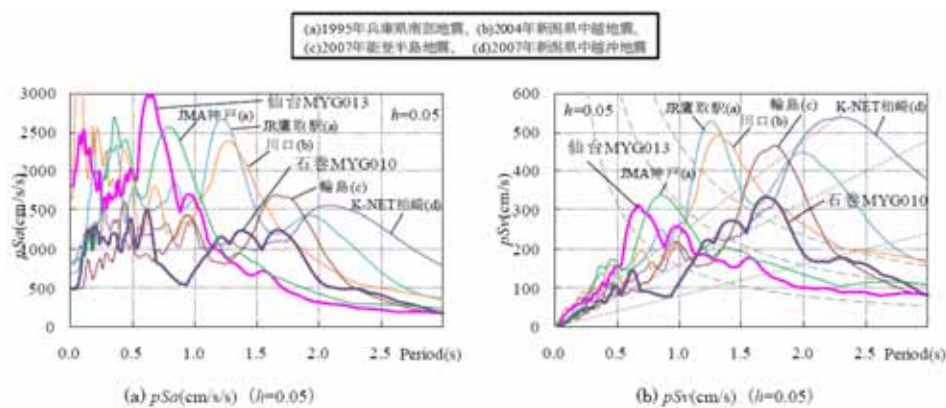
図 2.4 擬似加速度応答スペクトル pSa と擬似速度応答スペクトル pSv の過去の地震記録との比較

仙台市青葉区の地盤は比較的良好な地盤です。図 2.4 に示す応答スペクトルを見てもピークが周期 0.6~0.7 秒にあることが判ります。

震度 6 弱だった仙台市で得られた周期 1~2 秒の波の強さは、約 30 万棟が全半壊した阪神大震災の時の被災地に比べ 2~3 割程度でした。周期 1 秒以下の地震波が強いと、室内にある物は揺れますが、建物への影響は小さくなります。非構造部材は変形に追従できなく、内外装材などの損傷が生じます。
