# SJRM 災害レポート

No.2005 - 1

## 速報 2005年3月20日発生 福岡県西方沖地震

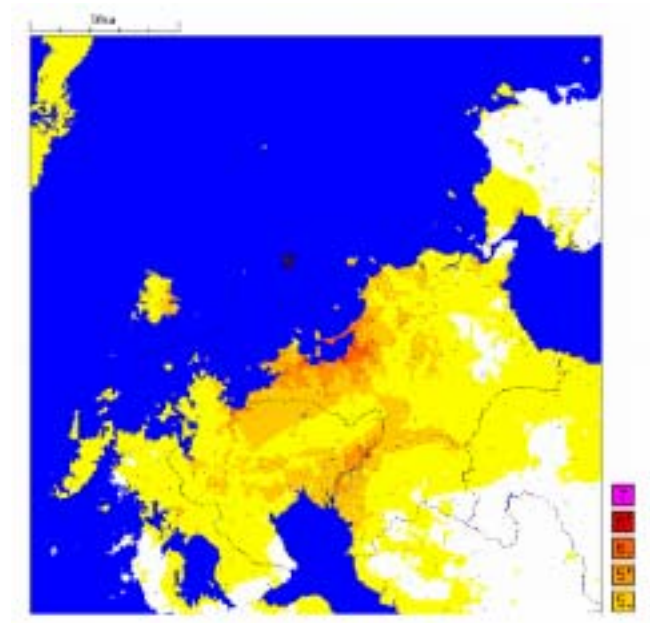
Fig.3 推計震度分布 (気象庁)

Fig.2 が示すように本地震は、警固断層延長上(福岡市北西 40km)の北西-南東方向に走る断層面上における横ずれ断層型地震である。震度 6 弱以上の地域(推計値)は、博多湾岸、筑後川流域といった埋立地・堆積層上に分布している (Fig.3)。被害が集中した地域は湾岸部では百道地区・博多港埠頭といった埋立地、市街地では中央区大名・今泉・舞鶴であった。Fig.4,5 中の r は埋立地、s は海浜砂及び風成砂、a は粘土・シルト及び砂、Wt は砂岩及び礫岩、M は含海緑石砂岩、Q は堆積層であることを示している。警固断層東側の大正通りと渡辺通りに挟まれた地域は厚さ約 50m の堆積層上であり、比較的軟弱な地盤により地震動が増幅された可能性がある。

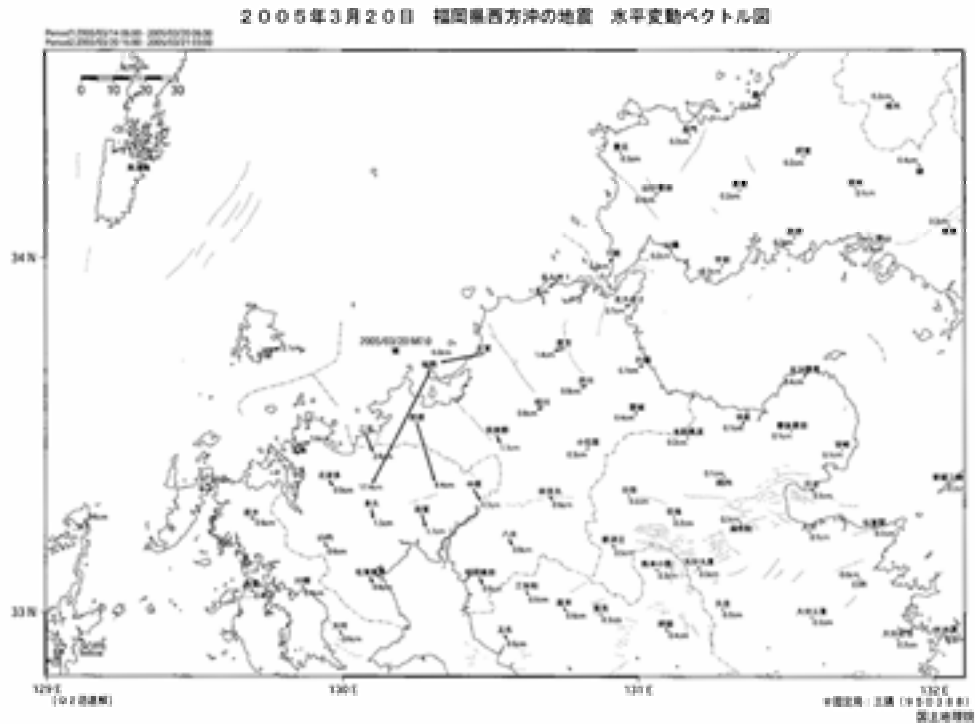
Fig.6 水平変動 (国土地理院)

警固断層から離れた天神地区でも壁面のタイルや窓ガラスの被害、歩道・道路・建物周囲の沈下・隆起が確認できるが、被害程度は大名地区が相対的に大きい。また中央区では南北方向の大きな水平変位が観測されており (Fig.6)、構造物の東面・西面のみに被害が集中している物件も幾つか見られる。

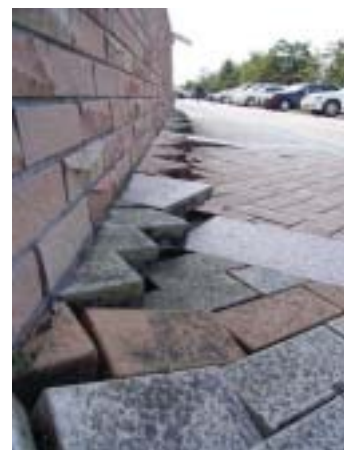
博多湾埠頭（埋立地上にあり中央埠頭北部、須崎埠頭東部で地割れや沈下が確認された）
