風力発電設備の火災事故と消火装置

日本国内における風力発電設備の火災事故の概要と自動消火装置の種類について

足立 慎一 Shinichi Adachi

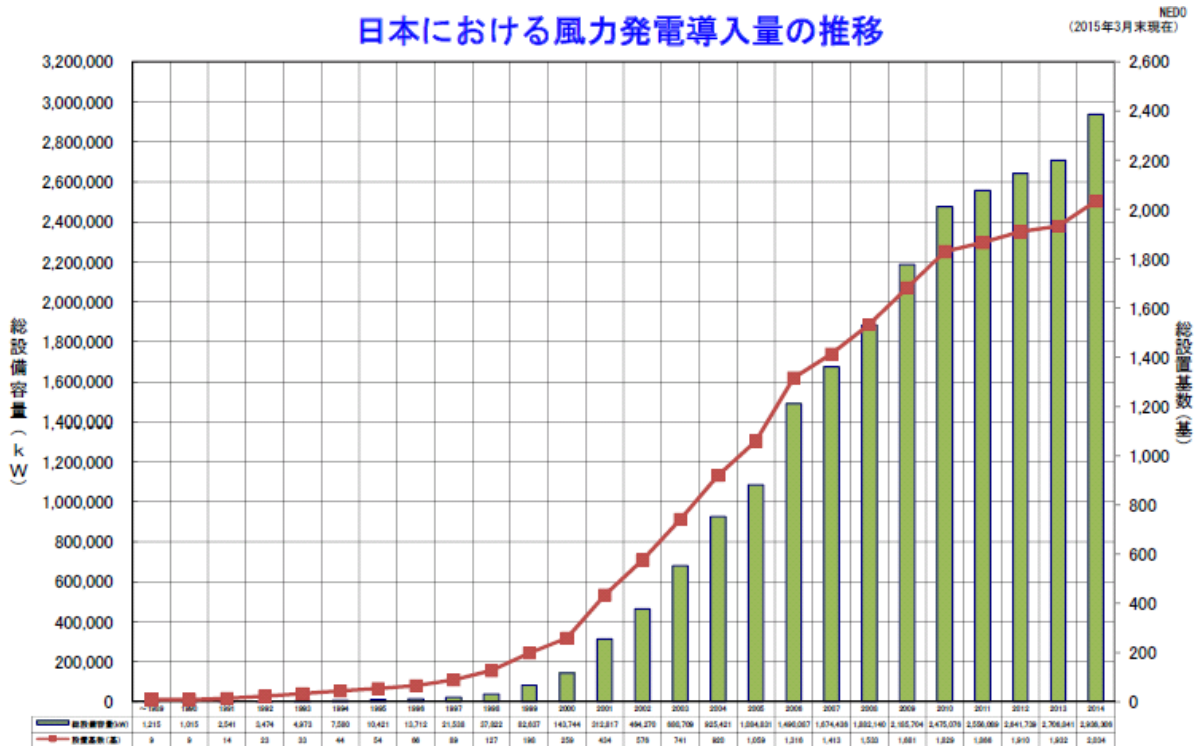
図 1 日本における風力発電の導入量（2015年3月末速報）³

国立研究開発法人 新エネルギー・産業技術総合開発機構（略称：NEDO）の調査によると、2015年3月末の我が国における風力発電の導入量は、総設備容量で293万6,306kW、総設置基数は2,034基となった。2013年度末よりの増加は22万9,465kW、102基である（図1）¹。一方、環境影響評価法に基づく手続き（環境影響評価）中の風力発電所は、2015年1月1日現在で約500万kW存在しており²、近年中に現在の2.7倍規模の導入量に達する見込みである。

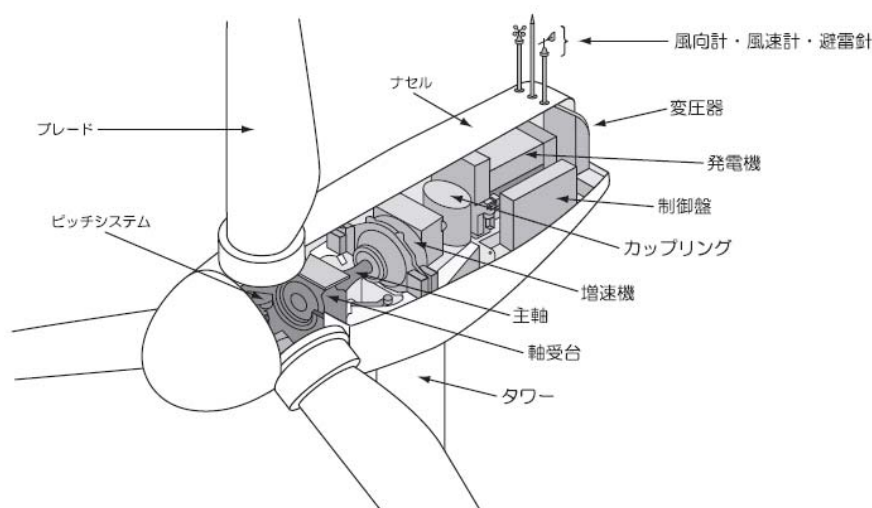
図2 風車のナセル内構造（主要部品）⁸

風力発電の火災の原因としては、落雷による過電流・過電圧に伴い、変圧器（ナセル⁶内（図2）に設置されているタイプ）や制御盤から出火するケースが最も多い。また、停電後の復旧のために電源を再投入した際に、変圧器などからアーク⁷が発生し周辺の可燃物に引火する事例や、強風による過回転を防止するため稼働した制動機の摩擦熱から出火する事例も報告されている。こうしたアークや摩擦熱は各機器（コンデンサ（蓄電器）、変圧器、発電機、電気制御装置、伝達装置、制動装置）で発生する可能性があり、周辺に可燃物があれば瞬く間に火災に発展する。保守状況が不十分な風車では、機器からの漏油が延焼媒体となる場合も少なくない。

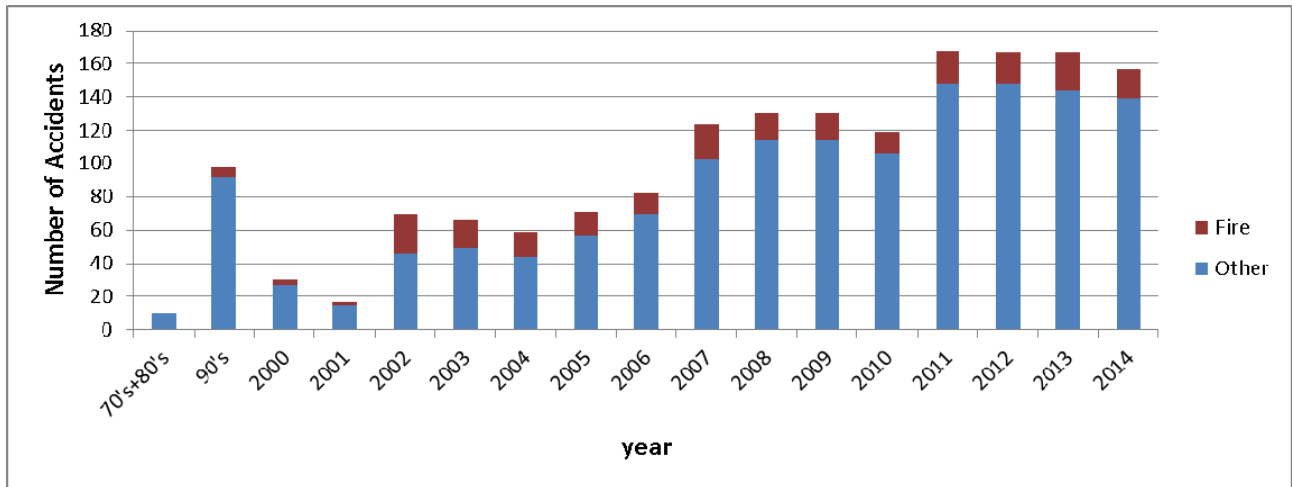
図 3 Caithness Windfarm Information Forum の事故統計における火災事故比率¹⁴

統計記事によれば、世界における風力発電の事故は、報道されたもので、2015年3月末までに1667件が確認されており、そのうち242件が火災事故である。2005年から2014年までの10年間でみても、火災事故は174件で約13%を占めており、毎年10～20件前後の発生が報告されている（図3）。

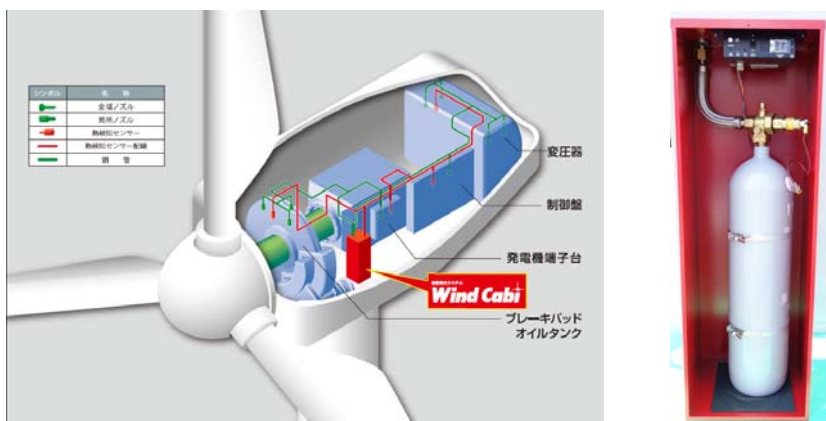
図4 Wind Cabi 設置イメージ（左）と Wind Cabi 消火機器（右）²⁷

株式会社 初田製作所は、消火器の製造・販売として110年以上の歴史をもち、環境面での取り組みでも知られる企業である。同社が採用している自動消火装置（製品名：Wind Cabi）は、「ハロン1301」を使用した製品であり、風力発電設備用自動消火装置として業界で初めて「一般財団法人 日本消防設備安全センター」の性能評価を取得している。ハロン1301は人体に無害な気体であると同時に、少量で迅速に消火することができるという特長を有する。ハロン1301はオゾン層破壊物質として指定されているが、我が国では適切なハロン管理により排出抑制を実施しており、有効な消火剤であるといえる。

Wind Cabiは容器スペースもコンパクトであり、ナセル内全域にノズルを設置することができるため、出火箇所を限定せず、初期消火に効果を発揮する（図4）。また、電池駆動方式を採用しているため、落雷等の停電時でも継続監視が可能としている。火災検知は、熱（100℃に設定）検知方式（サーミスタ²⁶）である。

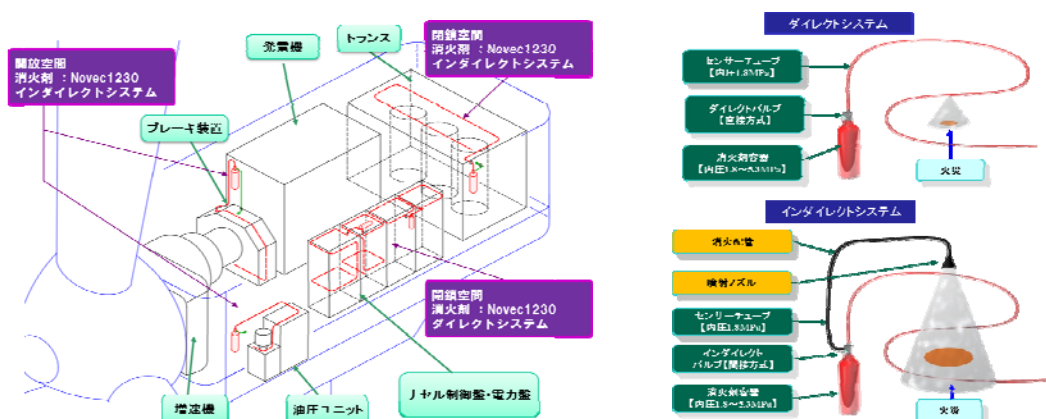
図 6 ファイアイレイス (Novec1230) 設置イメージ(左)とシステムの概要図 (右上・右下)²⁹

株式会社 ニチボウは、防災設備の設計・施工・管理を行う会社であり、日本国内における風力発電設備の自動消火設備にいち早く取り組んだ実績を持つ。当初は国内メーカーのアメリカ向け製品にあわせて粉末剤消火設備の導入を進めていたが、現在はハロゲン系ガスである「FK-5-1-12」(Novec1230)を主力としている(製品名:ファイアイレイス)。ファイアイレイスの特徴として、熱感知器などの電氣的な動作ではなく、外径 6mm のセンサーチューブが温度感知 (92℃に設定) により破裂して消火装置を起動する電源不要の消火システムである。ファイアイレイスは保護する対象により 2 種類あり、制御盤・配電盤向けの「ダイレクトシステム」(破裂したチューブの穴から消火剤を放出する) と、トランス・大型電力盤など向けの「インダイレクトシステム」(チューブが破裂することにより空気圧制御式の容器弁が開放してノズルから消火剤を放出する) が用意されている。Novec1230 は常温で液体 (沸点が高い) なので、ナセル内においても消火剤の充填が可能という特長をもつ。ファイアイレイスは風力発電設備のほか、鉄道やバスなどの交通機関、自動工作機械などでも設置実績がある。なお、センサーチューブは使用温度と経年 (10 年以上) に応じた劣化が確認されており、定期的な保守と更新が必要となる。
