再生可能エネルギー発電システムに関するリスク

太陽光発電システムの保守管理

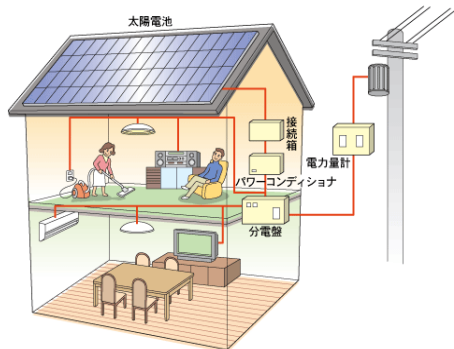
<p>図3 住宅用PVシステム⁵</p>
発行年月	2012年7月	
対象	住宅用PV (10kw未満)	
概要	10kw未満の住宅用太陽光発電システム(図3)を対象として、点検項目、方法についての指針が示されているガイドライン。住宅用のPVシステムを対象とするメンテナンス業者向けに、定期点検で実施すべき項目が、一覧表に明記されている。	
保守点検方法	<p><日常点検></p> <p>太陽光パネル、架台、ケーブル、接続箱、PCなどの汚れ、傷、破損、腐食、配線外れなどの目視確認や、異音、振動、異臭の有無、発電状況を月1回チェックすることが推奨されている。</p> <p><定期点検></p> <p>定期点検は4年に1度以上実施することが推奨されており、点検者は、JPEAが認定したPV施工技術者か、PVシステムメーカーの施工ID保有者が推奨されている。上記日常点検内容に加え、以下の内容について確認することが推奨されている。</p> <ul style="list-style-type: none"> ・モジュールの開放電圧、短絡電流の測定 ・架台、接続箱、PCの接地抵抗値の測定 ・接続箱、PCの絶縁抵抗の測定

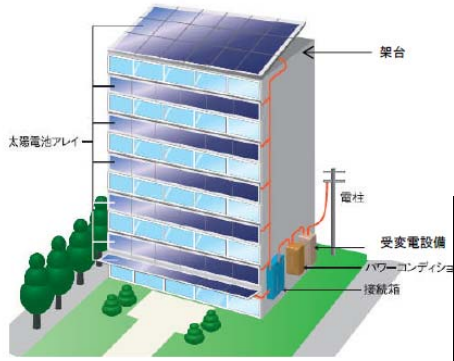
図 4 ビル設置型 PV システム⁶

発行年月	2012年2月	
対象	事業者用中規模 PV（数十～数百 kw）	
概要	ビル設置型 PV システム（図 4）などの中規模 PV システム（数十～数百 kw）を対象とし、PV システムの導入方法や施工方法などが明示されているガイドライン。この中の「第 2 章 太陽光発電の運用」に維持管理方法として、点検方法について記載されている。

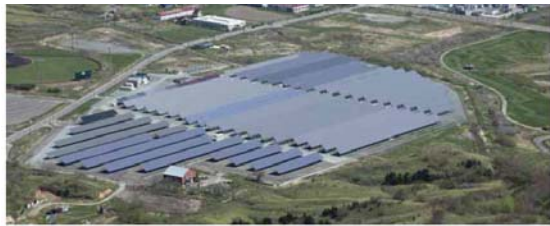
<p style="text-align: center;">図6 稚内サイト (メガソーラー)⁸</p>
発行年月	2011年3月	
対象	メガソーラー (1,000kw 以上)	
概要	<p>NEDOは、委託事業プロジェクトとして稚内サイト (図6) と北杜サイトにメガソーラーを建設し、発電所兼研究施設として運用している。ガイドラインでは、メガソーラー導入の進め方、施工方法、環境への影響の検討、法規制などについて詳しく記載されている。保守点検方法については、第5章に明記されている。</p>	
保守点検方法	<p>本ガイドラインでは、推奨点検方法に加え、各サイトの実際の点検内容や、遠隔監視システムについても明記されている。</p> <p><日常点検></p> <p>点検する内容は前述とほぼ同様であるが、メガソーラー特有の設備である、サブ変圧器や施設外周フェンス、設備の施錠の目視確認項目が追加されている。点検頻度は年2回である。</p> <p><定期点検></p> <p>こちらも点検項目自体に大きな違いは無いが、開閉器の接続状況確認などが追加されている。点検頻度は4~6年に1度程度が推奨されているが、稚内サイトではモジュールを5年に1度、その他設備を6年に1度、北杜サイトでは3年に1度の頻度で点検を実施することとされている。</p> <p><監視システム></p> <p>メガソーラーは敷地が膨大となることから、現場以外の場所で遠隔監視することが多く、独自の監視システムを構築して運用することが多い。以下に北杜サイトにおける監視体制について示す (図7)。北杜サイトでは、遠隔地2箇所に発電状況などのデータを送信することで遠隔監視を行っており、異常が発生するとアラートが発動し、電気主任技術者へ連絡がいくシステムとなっている。また、当該メガソーラーの保守管理会社の山梨支店では、遠隔制御が可能となるシステムを導入している。</p> <div style="text-align: center;"> </div> <p style="text-align: center;">図7 北杜サイトの監視制御構成⁹</p>

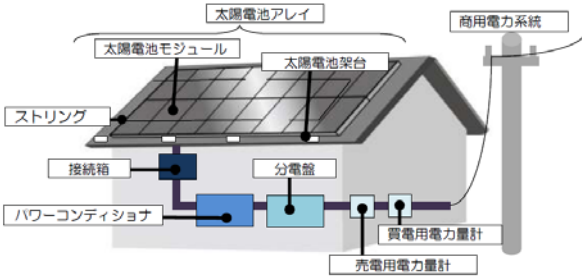
<p>図 8 住宅用 PV システム¹⁰</p>						
発行年月	2011 年 3 月							
対象	住宅用 PV (20kw 未満)							
概要	<p>青森県の協議会で策定された 20kw 未満の住宅用 (集合住宅含む) 太陽光発電システム (図 8) を対象として、関連法規、販売、契約、施工方法などについて詳細に明記されているガイドライン。特徴として、青森県特有の立地や気候、環境などについても言及されている。</p>							
保守点検方法	<p>本ガイドラインは、住宅用の PV システムを対象として作成されているため、点検内容については「①太陽光発電システム保守・点検ガイドライン【住宅用】JPEA」のガイドラインとほぼ同様である。また、保守点検ではないが、雪国特有のリスクである積雪に対する対策が細かく明記されている。</p> <p><屋根形状と積雪対策></p>
